## **A IMPORTÂNCIA DO ENSAIO DE ULTRASSOM PARA A CONSTRUÇÃO DE UMA LINHA DE TUBULAÇÃO EM AÇO CARBONO API 5L Gr.B, DESTINADA AO TRANSPORTE DE HIDROCARBONETO EM ALTA TEMPERATURA**

O estudo foi realizado em uma empresa de montagem que atua na área petroquímica, durante o ano de 2018, descrevendo os requisitos mínimos para a execução do ensaio não destrutivo por ultrassom, em soldas circunferenciais de tubulações industriais. Foi analisado um tubo de aço carbono, com metal de base aço de carbono API 5L, da empresa em estudo, no qual possui isométrico 43-HC-01000 e espessura 12,7mm e diâmetro nominal 16”.

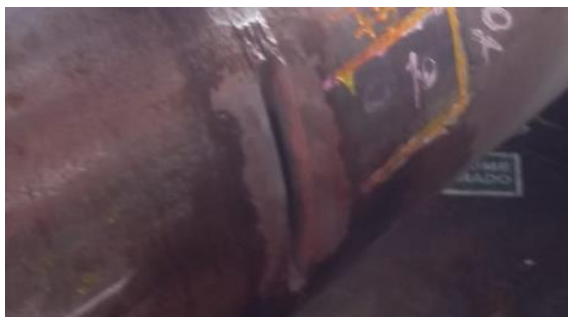
**Figura 6 –** Abertura do reparo.

A descontinuidade foi registrada com todos os parâmetros que especificam sua localização e em seguida foi realizada sua remoção (Figura 6), fazendo uso de discos abrasivos.

Com a finalidade de garantir a ausência do mesmo, o procedimento de remoção do defeito é realizado seguidamente, até não se obter mais nenhum afloramento proveniente do ensaio de líquido penetrante.

Depois de todo o procedimento de reparo descrito acima, a junta foi liberada para a soldagem e em seguida foi submetida a sequência de ensaios necessária, como: visual de solda, líquido penetrante, partícula magnética, e, por fim, o ultrassom.

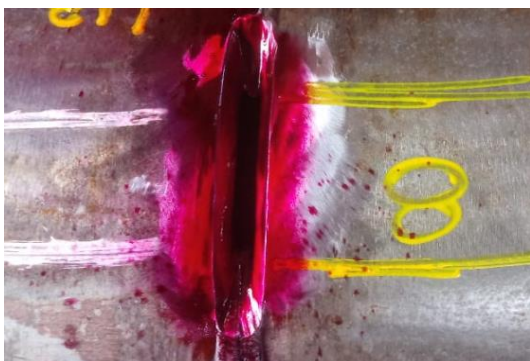
**Figura 7 –** Aplicação do Líquido

Após a abertura do defeito, foi aplicado o líquido penetrante (Figura 7) e em seguida foi revelado (Figura 8) que ainda estava presente a falta de fusão detectada inicialmente no ensaio de ultrassom.
