IMPERMEABILIZAÇÃO A BASE DE POLÍMERO ACRÍLICO: ESTUDO DE CASO NO TRATAMENTO DE INFILTRAÇÃO DA LAJE DE COBERTURA

4.1 Caracterização da obra

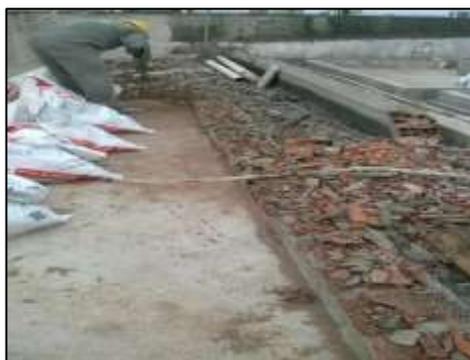
Figura 3- Quebra e remoção de entulho.

Primeira etapa: Como procedimento necessário, iniciou-se a execução da demolição do revestimento antigo, figura3, para que ocorresse a retirada da impermeabilização já existente, porém danificada.

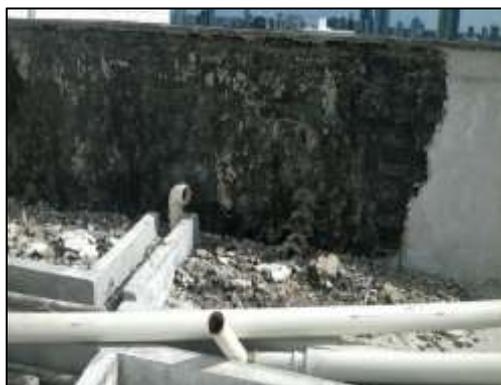
Figura 4 - Retirada da Manta Antiga danificada.

Segunda etapa: Nessa etapa ocorre a retirada do sistema antigo de impermeabilização existente na área, para que um novo processo seja realizado. É necessário que a manta danificada como se observa na Figura 4 seja removida, tanto para solucionar os problemas de infiltrações como para garantir total estanqueidade, algo que não será permitido caso o sistema antigo continue.

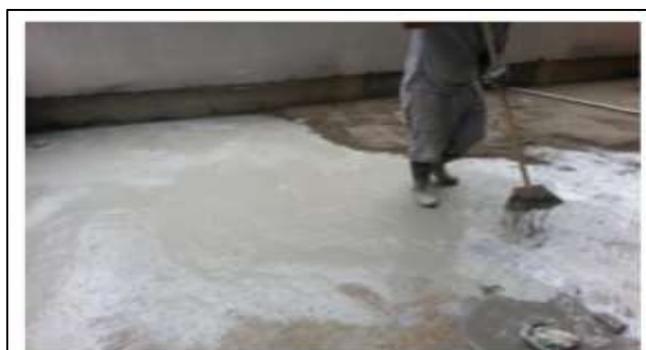
Figura 5 - Aplicação da ponte de aderência.

Terceira etapa: Ponte de Aderência: é regularizada a superfície para que haja o total serviço de impermeabilização, com declínio no mínimo 2%. Como o edifício já apresentava irregularidades houve a premência da efetivação desse serviço no piso, além de alguns pontos, tais como os rodapés, que ao remover a manta na demais partes danificou totalmente o reboco e na platibanda. Para recuperação utilizou-se uma demão da ponte de aderência em todo piso que receberá regularização com AMP que se trata da argamassa impermeável para camadas grossas de regularização ao qual previne a percolação da água caso haja infiltração, facilitando assim descobrir a origem do problema. Executou as próximas etapas com a Ponte de Aderência ainda úmida (Figura 5).

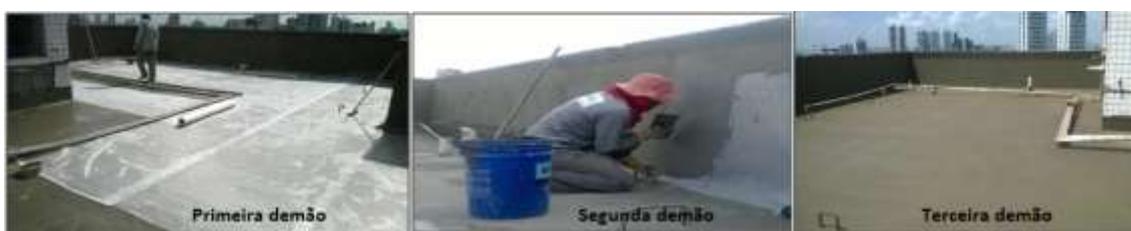
Figura 3 - Aplicação das 3 coberturas.

Quinta etapa: Para dá início ao revestimento estruturado onde aplicou-se uma demão de argamassa colante amolentada com o Baucryl 10.000, tornado assim uma argamassa polimérica, camada fina de 3mm de espessura e após essa primeira demão, cerca de 2 horas, aplicou-se a segunda demão fixando junto a Bautela AR como mostra a Figura 6, após a sua secagem, cerca de 3 horas, foi aplicado a terceira demão sobre toda a área tratada.

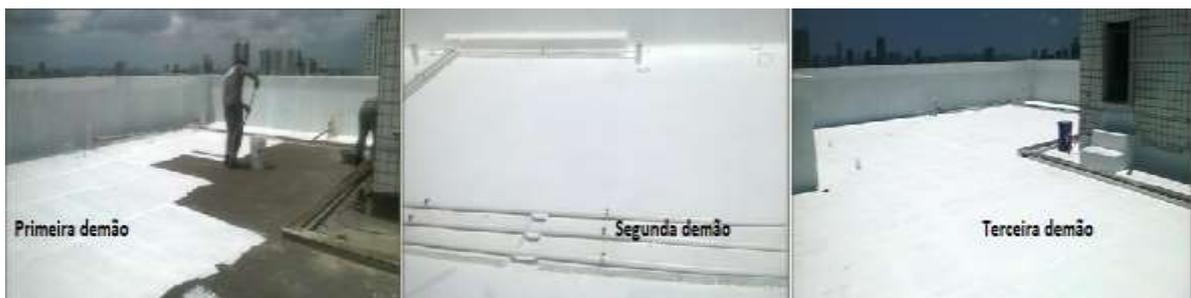
Figura 4 - Primeira demão da MAI-UV Branco.

Sexta Etapa: Após as 24 horas do revestimento estruturado e da membrana de polímero nos cantos referentes, iniciou-se a MAI de UV Branco como proteção térmica com a estrutura com tela de poliéster, nesse caso a Bautela AR. Foi aplicado como mostra a Figura 7 a primeira demão de MAI-UV Branco sobre toda a área já impermeabilizada, no rodapé subiu-se cerca de 30 cm na parede. Após a secagem aplicou-se uma segunda demão junto a tela estruturante em toda a área tomando o cuidado para que fosse perfeitamente esticado e colado no substrato, evitando o enrugamento. Após a fixação aplicou-se demãos necessária até atingir o consumo total do produto de 2,2 kg/m². Foram tomados cuidados especiais tanto na aplicação nos ralos como nos rodapés para garantir total aplicação nesses lugares.

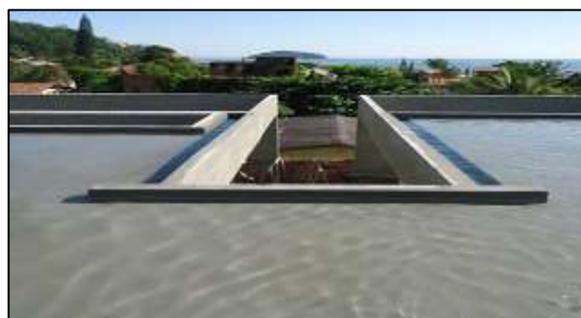
Após a execução de todo o serviço foi realizado o teste de estanqueidade com ralos tampados para o teste, que após as 72 horas, como mostra a Figura 8 a seguir se observou que o sistema de impermeabilização aplicado sanou todas as infiltrações assim como mostra no tópico a seguir também foram gerados boletins técnicos sobre o produto aplicado constatando e comparando-o com os parâmetros exigidos pela norma para que obtivesse êxito na aplicação.

Figura 8 - Teste de Estanqueidade.
